AVALIAÇÃO DA DEGRADAÇÃO DE COLMOS DE BAMBU POR MEIO DE END POR ULTRA-SOM

Trabalho apresentado no I Seminário sobre a aplicação de Ensaios Não-Destrutivos na Madeira e em Materiais a Base de Madeira, Itatiba, São Paulo.

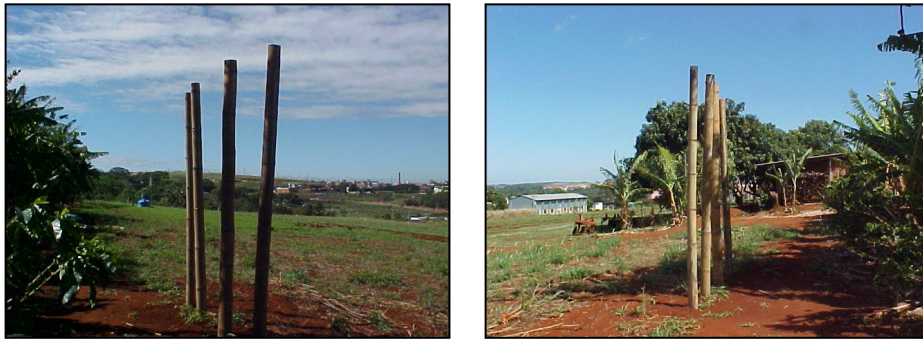
Figura 2 - Vista do ensaio natural de durabilidade. Campo Experimental da FEAGRI.

Logo após a realização do tratamento químico, os colmos foram postos a secar em ambiente protegido durante duas semanas, para que ocorresse a distribuição da solução preservativa por meio da difusão ao longo das diferentes células. Parte dos colmos foi deixada em ambiente protegido das intempéries e o restante foi enterrado cerca de 25% de sua altura, ou seja, 1 m, procurando-se manter o solo (de textura argilosa e com matéria orgânica na ordem de 0,5% a 1%) sempre úmido, através de irrigações efetuadas duas vezes por dia (figura 2). O tipo de solo exerce grande influência na dinâmica da degradação de materiais lignocelulósicos, como a madeira (MACHEK et al., 2004).

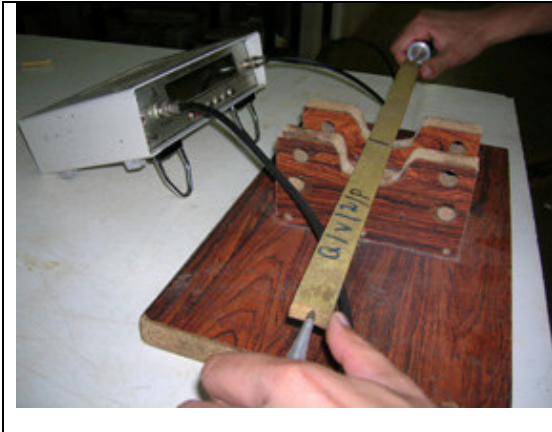
Figura 3 – VPU na direção longitudinal.

Após três meses de ensaio, taliscas de 40 cm de comprimento foram retiradas dos colmos, na região dos internos. Avaliou-se sua integridade com o auxílio de um equipamento de ultra-som Steinkamp BP-7, dispondo de sensores de seção exponencial, com frequência de ressonância de 45 kHz. Os sensores foram colocados na mesma posição (figura 3), para a avaliação da VPU, pois a distribuição dos elementos anatômicos não é uniforme ao longo da espessura da parede dos colmos (GROSSER & LIESE, 1971).

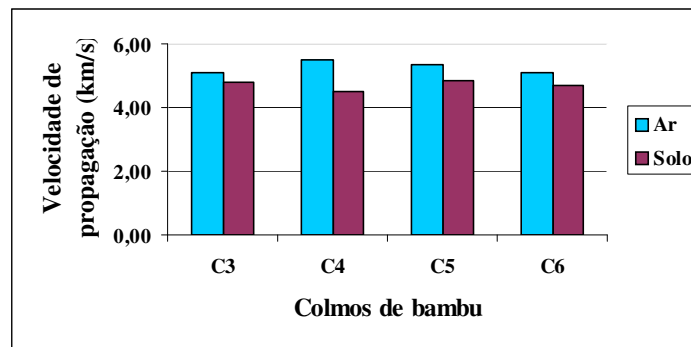
Figura 7 - VPU na direção longitudinal após período de exposição de 3 meses.

Confirmando os resultados relatados por Beraldo et al. (2002), o uso do END por ultrassom não foi capaz de detectar diferenças estatisticamente significativas (teste de Tukey a 5%) entre os dois tratamentos utilizados (*testemunha* - C6 e tratamento químico - C3, C4 e C5), quando se analisou a VPU na direção longitudinal (figura 7). Observou-se uma pequena tendência de diminuição da VPU para as taliscas que permaneceram em contato com o solo.
